COMPORTAMENTO CÍCLICO DE PAREDES DE FRONTAL POMBALINO

RESUMO

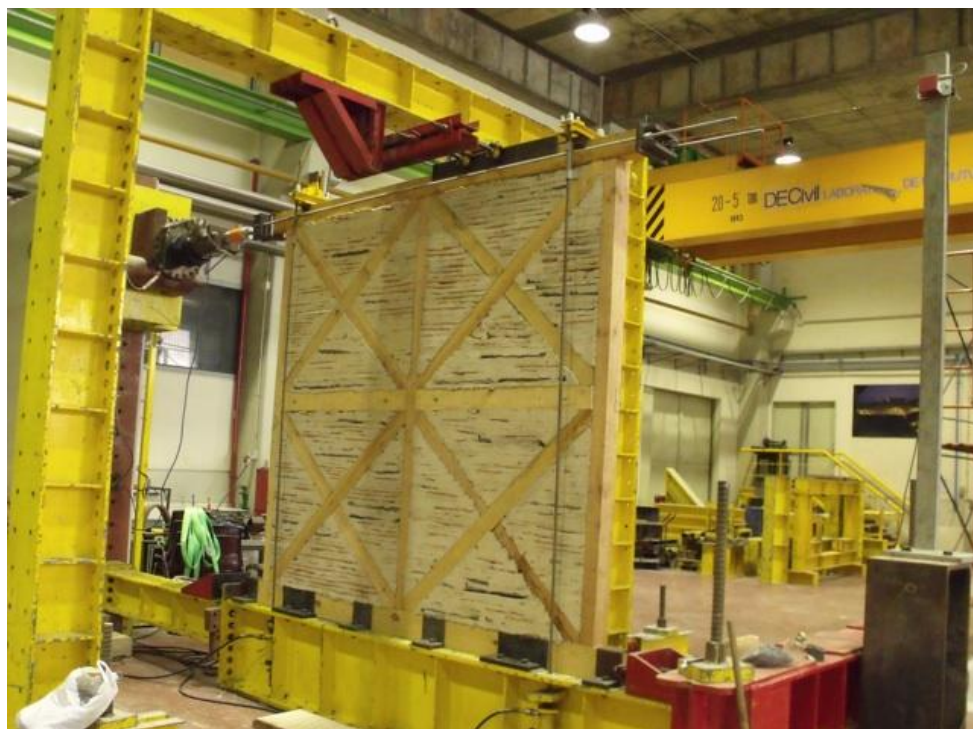
Figura 5: Fotografia do espécime parede de frontal pronto a ensaiar.

Os espécimes testados descritos nesta secção estão ilustrados nas figuras 4 e 5. A figura 4 ilustra um esquema do aparato experimental e a figura 5 apresenta uma fotografia da mesma parede de frontal pronta a ensaiar.

Nas figuras 4 a 5 pode ver-se que o espécime está ancorado à viga de reacção horizontal através de chapas de aço com a forma de ómeças. A figura 6 contém um desenho esquemático do sistema de ancoragem da parede à viga horizontal de reacção em que se podem ver estes ómeças. Estes ómeças foram desenhados e projectados especificamente para estes ensaios. Aos ómeças estão aparafusados parafusos M24 (353 mm² secção). Um total de 16 parafusos M24 foram utilizados. Este sistema de ancoragem consegue reagir às forças horizontais e de momento a serem aplicadas à estrutura, evitando que a estrutura levante. Os autores do presente artigo acreditam que este sistema de apoio tem mais vantagens em comparação ao sistema de sapata de betão armado usado em [2] já que não cobre as ligações inferiores da parede mas somente ancora a viga inferior desta. Além disso tem mais semelhanças com as condições de apoio reais destas paredes.

Os três espécimes de paredes de frontal foram testadas com a carga aplicada no topo. Um actuador com capacidade de 1000 kN e 400 mm de braço foi usado. Os dados foram recolhidos através de dois transdutores: a carga a ser aplicada foi medida com uma célula de carga colocada a seguir ao braço do actuador e o deslocamento no topo das estruturas foi medido através dum transdutor de deslocamentos (LVDT) colocado nas traseiras da estrutura (do lado oposto à célula de carga), como pode ser visto na figura 5. O sistema de aquisição incluía também um data logger e um PC com o programa Visual Basic. Os movimentos para fora do plano foram evitados por um sistema resistente lateral de rolamentos vermelhos apoiados no pórtico amarelo que se vê na figura 5. Os espécimes pesam respectivamente: parede 1 0,766 ton.; parede 2 0,756 ton.; parede 3 0,766 ton.

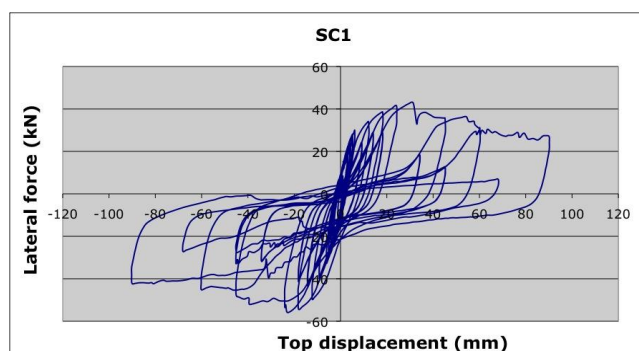
Figura 8: Curva histerética da parede 1.

As curvas histeréticas obtidas para os espécimes parede 1, parede 2 e parede 3 podem ser vistas nas figuras 8, 9 e 10, respectivamente. O comportamento histerético das paredes de frontal é caracterizado por uma forte não linearidade na envolvente da relação forças horizontais-deslocamentos de topo. É observado nestas três curvas o chamado efeito de aperto (*pinching*). Este efeito deverá estar associado à progressiva abertura e fecho de folgas na estrutura especialmente na ligação das diagonais aos elementos verticais/horizontais e destes últimos à alvenaria, aquando de um carregamento. Em geral ciclos com uma área grande podem ser identificados levando a uma razoável capacidade de dissipação de energia destes elementos. É também observada uma grande ductilidade na resposta assim como a degradação de resistência da estrutura. A média da resistência máxima das três paredes é de $50,8 \text{ kN}$. O deslocamento máximo (último) obtido na estrutura sem colapso foi de cerca de 90 mm , resultando num deslocamento inter-pisos (*drift*) máximo de cerca de $3,5\%$.

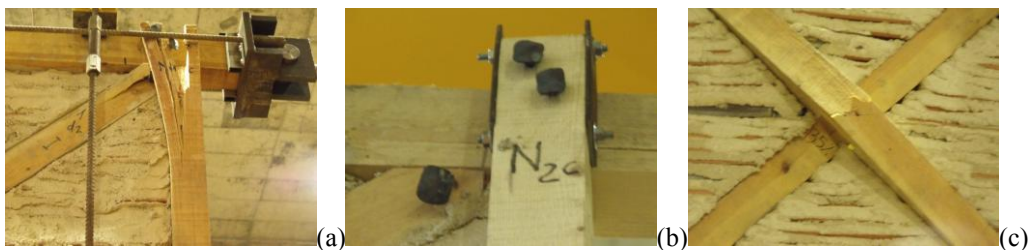
Figura 11: a) Colapso por abertura de fendas na ligações superiores da parede 1, b) chapas de aço nas ligações superiores e inferiores das paredes 2 e 3, c) modo de ruptura das paredes 2 e 3.

No ensaio da parede 1, o modo de ruptura foi essencialmente a abertura de fendas na madeira na zona das ligações como pode ser visto na figura 11 a). O colapso dos elementos de madeira na zona das ligações deve-se essencialmente ao facto de estes elementos não terem continuidade na direcção vertical em direcção ao próximo piso. Por outro lado deve-se também ao facto de os pregos usados, por restrições comerciais, serem ligeiramente superiores em secção aos utilizados nas paredes reais de [2]. Na realidade pode acontecer que os elementos verticais tenham continuidade em direcção ao piso superior e provavelmente os pregos usados serão também ligeiramente inferiores em dimensões. Por este motivo foi decidido evitar este tipo de ruptura nos dois ensaios subsequentes e foi decidido colocar nas ligações superiores e inferiores chapas adicionais de aço ligadas por parafusos não pré-esforçados, o detalhe pode ser visto na figura 11 b). O modo de ruptura das paredes 2 e 3 pode ser visto na figura 11 c) e é caracterizado pela encurvadura e posterior ruptura de diagonais fora do plano da estrutura. A repentina perda de resistência da estrutura quando uma diagonal rompe pode ser visto nas figuras 9 e 10 marcada com círculos vermelhos.
